# Công nghệ 4.0 trong giám sát thông minh công trình bê tông cốt thép cũ: Trường hợp các chung cư ở TP Hồ Chí Minh

Industry 4.0 technology for intelligent monitoring of old reinforced concrete structures: The case of apartment buildings in Ho Chi Minh City

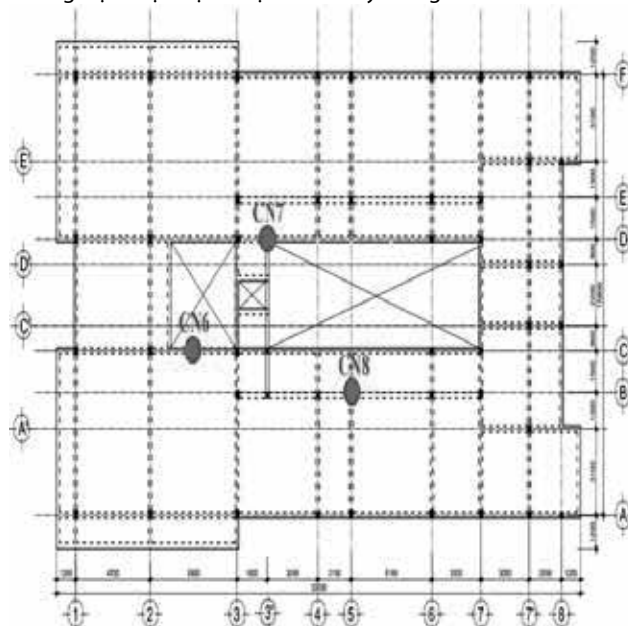
Hình 1. Vị trí các điểm thí nghiệm đo chiều sâu cacbonat hóa tại các tầng và cấu kiện chịu lực chính trong các chung cư khảo sát

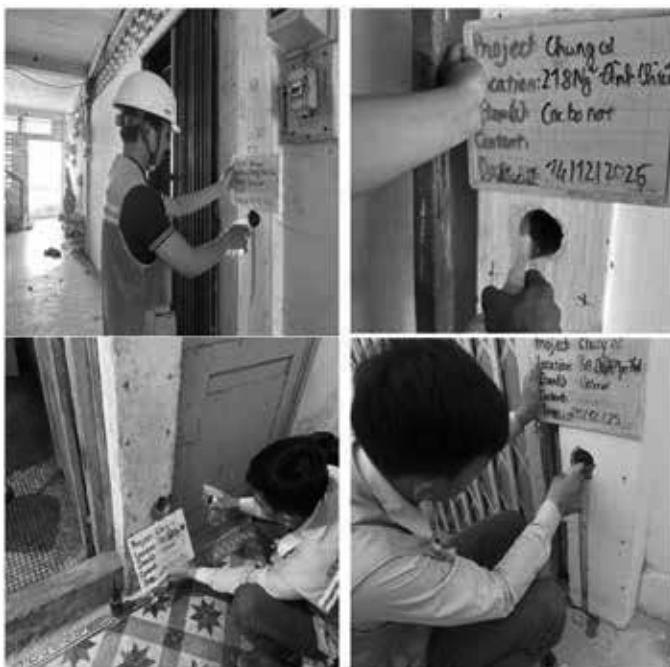
Hình 2. Hình ảnh thí nghiệm hiện trường đo chiều sâu cacbonat hóa bằng dung dịch phenolphthalein 1% tại các cấu kiện dầm và cột
