## **XI MĂNG ĐẤT - VẬT LIỆU TIỀM NĂNG LÀM KẾT CẤU BẢO VỆ ĐÊ BỒI VÙNG ĐỒNG BẰNG SÔNG HỒNG CHO PHÉP NƯỚC TRÀN QUA**

**Abstract:**  
**SOIL-CEMENT: A POTENTIAL MATERIAL FOR RIVER  
LEVEE OVERTOPPING PROTECTION IN THE RED RIVER DELTA**

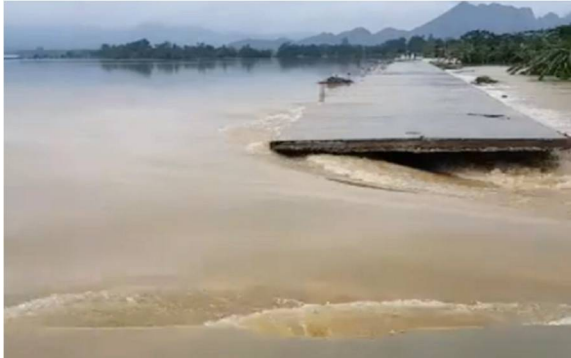
Hình 1. Đê Hữu Bùi (2018)

- 04 trận lũ vào các năm 2008, 10/2017, 7/2018 và 7/2024 đã khiến cho nước dâng cao, tràn qua đê hữu Bưởi, gây vỡ đê khiến cho hàng nghìn hộ dân thuộc xã Xuân Mai, thành phố Hà Nội bị ngập sâu trong nước, hàng trăm hecta hoa màu bị thiệt hại.

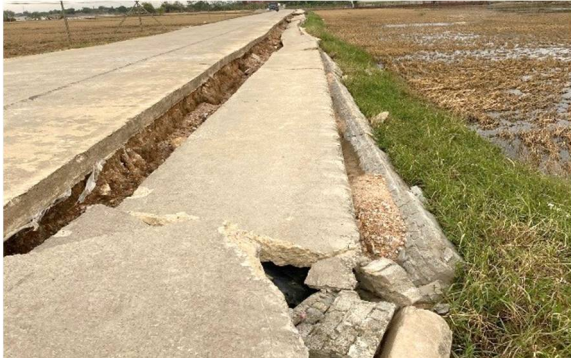
Hình 2. Đê bồi Vân Hà - Tiên Sơn (2024)

- Trận lũ tháng 09/2024 do ảnh hưởng của cơn bão Yagi, tuyến đê bồi Vân Hà - Tiên Sơn, phường Vân Hà, tỉnh Bắc Ninh có chiều dài khoảng 9,0km

đã bị nước lũ tràn qua. Mái đê phía đồng bị sạt lở nghiêm trọng làm sập toàn bộ mái taluy, xói sâu vào thân đê tạo hàm ếch dẫn đến gãy, nứt vỡ mặt đường đê bê tông xi măng. Tuyến đê bồi Nguyễn Huệ,

phương Đông Triều, tỉnh Quảng Ninh có chiều dài khoảng 1,40 km đã bị nước lũ tràn qua gây sạt lở nghiêm trọng. Trận lũ tháng 10/2025 tiếp tục khiến tuyến đê bồi Vân Hà - Tiên Sơn bị tràn.
